# Letoon 2011 ve 2012 Yılları Arazi Çalışmaları Ön Raporu

## *Preliminary Report on Fieldwork at Letoon in 2011 and 2012*

Sema ATİK KORKMAZ – Mustafa H. SAYAR – Sebahattin KÜÇÜK – İsmail ERGÜDER  
Ezel BABAYİĞİT – Levent EMMUNGİL – Eşe BİLGİÇ

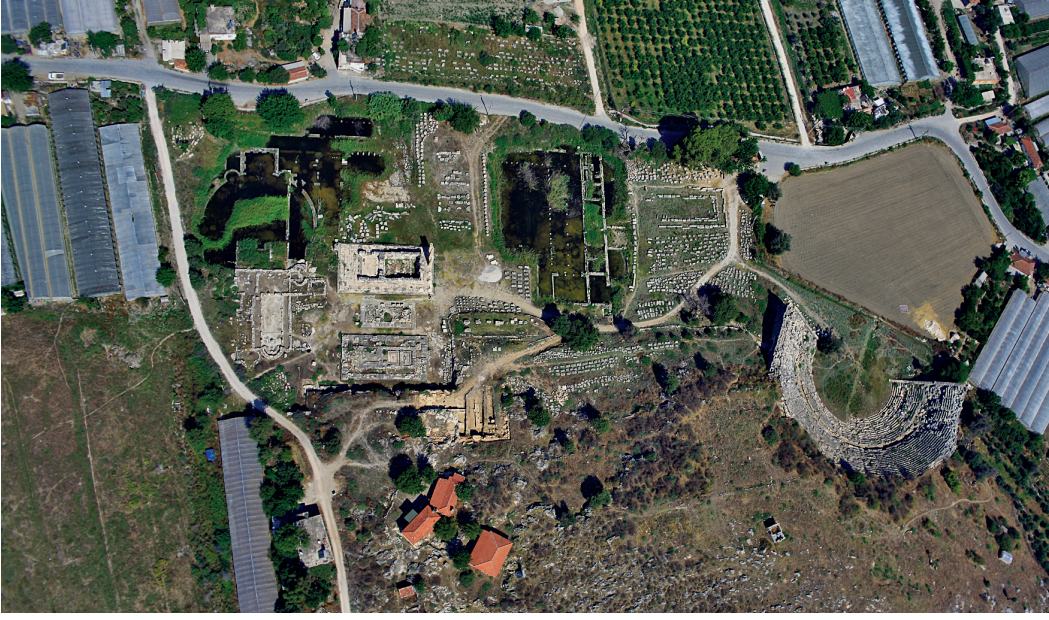
Res.1  
Hava fotoğrafı,  
LAAP başlangıcında  
genel görünüm 2011  
Fig. 1  
Aerial photo taken  
at beginning of  
LAAP in 2011

*Letoon was added to the UNESCO World Heritage List no. 484 conforming to "cultural" (ii) and (iii) criteria together with Xanthos on 9 December 1988. The new phase of work here gave priority to assessing the site management. The multi-disciplinary Letoon Archaeological Research Project (LAAP) was formed under the following headings: detailed cleaning, inventorying and documentation, urgent protection, urgent basic repair, planning of future restoration works, geophysical studies, surveys and excavations, geomorphological surveys, epigraphic studies and site arrangement. This was done to sustain this cultural heritage for future generations and to prepare an immediate site management plan with a new administrative strategy due to the importance and uniqueness of their cultural values. Within this frame, priority was given to assessing the current situation and to preparing analysis reports for structures already uncovered in previous excavations as well as to do urgently needed basic repair work (Fig. 1).*

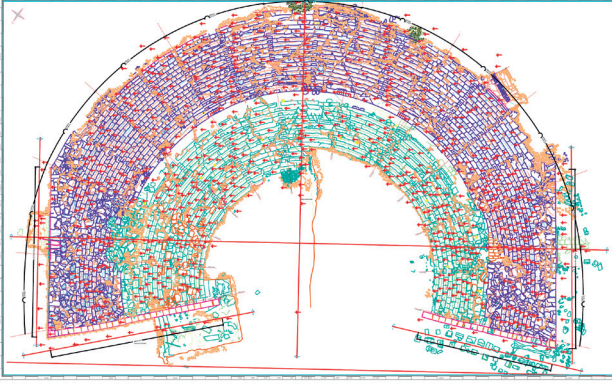
Res. 2 Tiyatro rölöve çalışması ve  $T_{A1/12}$  açması, 2012  
Fig. 2 Relevé work at theatre and trench  $T_{A1/12}$ , 2012

In 2012 geophysical surveys LT1, LT2 and LT3 profiles were scanned, and after assessing the two dimensional reverse-solution sections, we excavated a trench ( $T_{A1/12}$ ) to clarify the north-west parados and proskenion architecture at the 45th meter of LT3 section. This trench encompasses Sondage S97 dug by the previous team and is located on the north-west part of the north analemna wall, towards the anticipated north-west parados between the skene and cavea (Fig. 2). This work also aimed at clearing the alluvial filling to improve the look of the orchestra, which also provided us with data in parallel with the geophysical survey results. No cultural stratum was attested up to 2.10 m. The alluvial filling contained nylon bags, fine walled pottery and glass sherds brought by the flow from the west foot of Tümtümtepe and the north of the theatre. At 2.10 m. we uncovered hydraulic mortar with brick grains; at 2.94 m. intensive bricks together with the hydraulic mortar containing brick grains; at 3.02 m. the first in situ block of the north-west wall of the parados; at 3.40 m. the paraskenion's first geison block with Doric decorative elements. Further on were geison blocks, fragments of a Doric capital and blocks of semi-column pilasters (Fig. 3). The blocks seem to have fallen due to an earthquake. The trench was expanded south-eastward in order to obtain data regarding the proedria seats, which were followed up to the centre of the orchestra and then covered again by the previous team ( $T_{A2/12}$ ). Except for the Doric capital in small fragments, other architectural elements were left in situ and covered by geotextile in order to preserve the traces of the earthquake. The trench was taken under protection with a dismantlable fence erected around it until the 2013 campaign. As at the north and south entrances, the proskenion is also understood to integrate Ionic and Doric elements. The work has compiled much information on the entrances and the proskenion's architectural decoration.

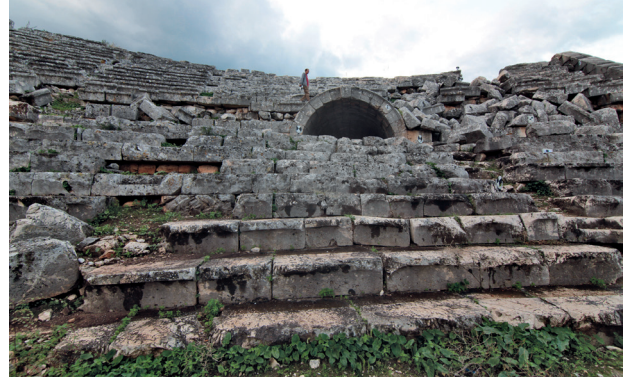
Res. 3 Tiyatro rölöve projesi kapsamında alan çalışması, 2012  
Fig. 3 Fieldwork within frame of theatre relevé project, 2012

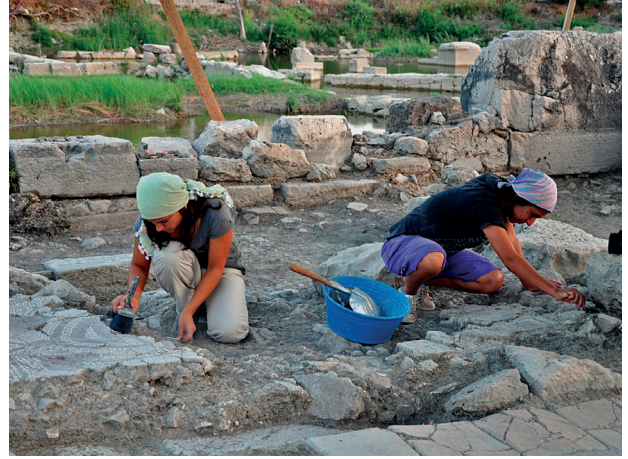
Res. 4 Kilisedeki çalışmalar, 2012

Fig. 4 Work at church, 2012

cleaning was conducted (Fig. 4). Former excavations partially hinder the determination of the stratigraphy. A sketch and scale drawings of the church have been completed (Fig. 5).

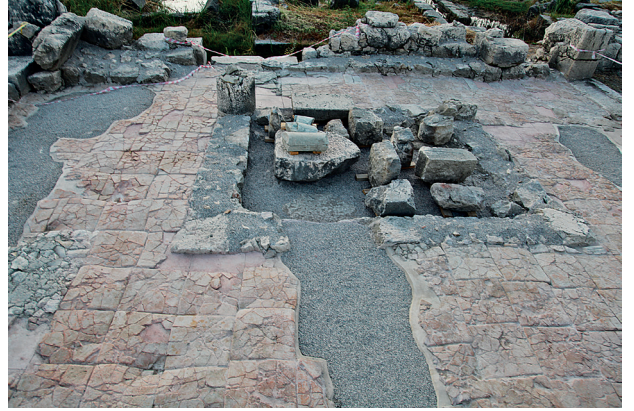
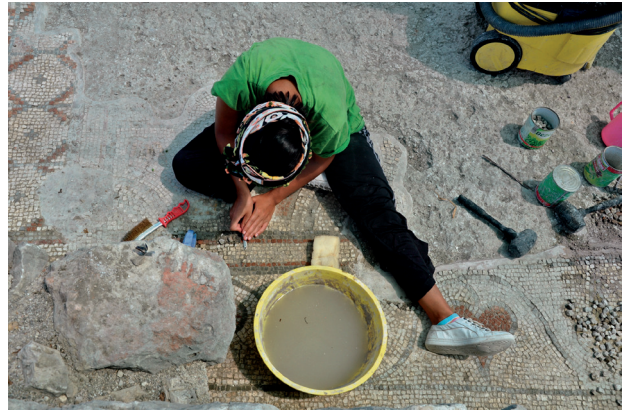
Res. 6 a-b Kilise taban mozaiki ve terrakotta taban döşemesi onarımı, 2011  
Fig. 6a-b Repair of floor mosaics and terra cotta flooring at church, 2011

Among the extant floor mosaics those of the north and south side aisles have deteriorated greatly. Most of the tesserae have disappeared completely. Statumen and rudus layers as well as gaps between the layers are discernible where the tesserae are missing. Thus downward caving has produced a wavy, uneven surface. The building is flooded every year when the ground waters rise, and although a nylon sheet covered it, it has not been cleaned over the years, thus causing plants to grow in the mosaic pavements. The plant roots have reached beneath the filling mortar in the bedding, thus causing great destruction. Thus as planned, condition assessment reports were prepared in 2011, and urgent simple repairs of the floor mosaics, opus sectile and terracotta paving were carried out preserving the traces of earthquakes (Figs. 6a-b). It was decided that the mosaic pavements were to be conserved in their current situation, and therefore cavities and deterioration in filling mortar and stone blockage were filled and reinforced with injection mortars using primal ac 33. Tesserae detached from their mortar were fitted back to their original places using hydraulic mortar; cavities between tesserae were filled with similar mortars at the same time as the detailed cleaning work. Detailed cleaning work was done with mechanical methods and non-ionic detergents, and edges of the tesserae were applied with filling mortar. All the surfaces were applied with paraloid B 72 for protection after cleaning and reinforcement. As the area cannot be left exposed until landscaping is completed, we placed geotextile over the entire monument and laid a 3-4 cm. thick layer of stream pebbles. Thus, protection of mosaics was achieved temporarily until it is roofed over in this region characterised by high precipitation during the winter months. The brick flooring was also in a similar condition as the mosaics. After removing the earth and plants, the paving surface was cleaned with non-ionic solutions and water vapour. Loose bricks were fixed in their places using injection mortar, and mortar was then filled between the bricks. The entire area was applied with an acrylic preservative and covered with geotextile and stream pebbles. The walls built with rubble and blocks from the temples and lime mortar were cleaned mechanically,

*and cavities were filled with local lime mortar filling. The top surfaces of the walls were applied keeping. Protective covers were lifted in 2012, and the current condition was reported. After simple repairs, new geotextiles were laid and the floor of the building was covered with stream pebbles. The excavated earth piled up south of the area was removed under control to the earth depot. Profiles were maintained, and an unmortared wall of local stones was built for safety within the frame of landscaping that would not alter the look of the site. When the work was completed, the monument was fenced off with a portable panel iron fence that was easily dismantlable.*

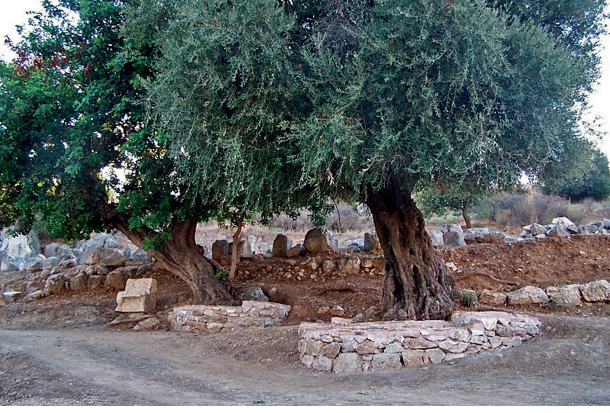
Res. 7 Ağaçlar etrafında oluşturulan oturma alanları, 2011  
Fig. 7 Benches for visitors, 2011

certain trees were planted along the visitor route, and stone benches with lime mortar were built by these trees for visitors (Fig. 7). The visitor route starting from the entrance to the theatre and extending toward the temples was covered with fine, white stream pebbles not containing any salt to facilitate visits. This was done without altering the look of the site and with little cost until the landscaping project foreseen by the Ministry of Culture and Tourism can be completed.

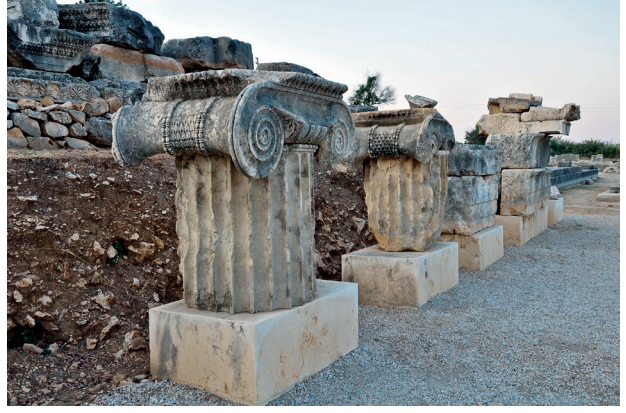
Res. 8 Tapınak elemanları mimari düzenleme çalışmaları, 2012  
Fig. 8 Architectural arrangement work for temple elements, 2012

The supporting walls had fallen at places and were blocking the view of the temples from the north. The area where architectural elements of the Leto Temple are displayed in the centre looked very untidy, overgrown and full of garbage (with a terminus post quem of 2001 obtained from dated modern trash), and rather unpleasant. To improve this area, the blocks of Leto Temple, which were prepared for use in the restoration of the temple but not used for some reason and thus lying to the north of Artemis Temple, were placed to form a podium. All the elements of the magnificent superstructure starting from the architrave, frieze, dentils, geison, blocks belonging to the roof tiles and upper column drums, capitals, corner capitals, and boukephalion frieze crowning the cella wall and anta capitals were placed on top of that podium following as much as possible their original placement in order to improve their visual quality and protection (Fig. 8). Anta capitals of the Leto Temple were incorporated into this arrangement in 2012.

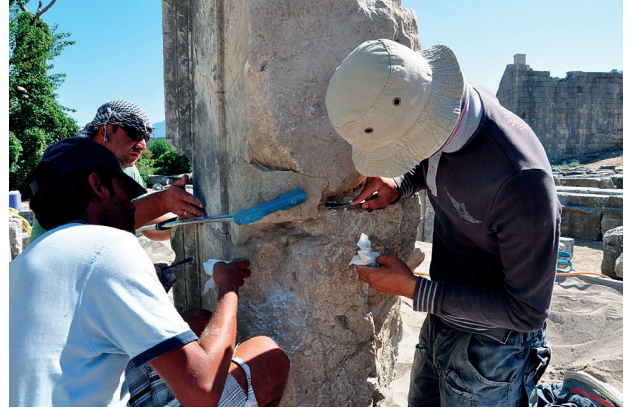
Res. 9 Arşitrav bloklarının konservasyonu ve restorasyonu, 2012  
Fig. 9 Conservation and restoration of architrave blocks, 2012

Letoon Arkeolojik Araştırma Projesi (LAAP) kapsamında Leto Tapınağı'nda gerçekleştirilmesi planlanan bir anastylosis uygulaması öncesinde yapıya ait mimari parçaların birleştirilmesi, yüzey temizliklerinin tamamlanması ve arşitrav bloklarının konservasyonu gerçekleştirilmiştir. Mimari parçaların açık koşullarda bırakılması yüzey korozyonu oluşumu, biyolojik bozulma ve malzeme kaybı sonuçlarını doğurmuştur. Yürütülen bu uygulama süreci ile malzeme deformasyonunun en aza indirilmesi amaçlanmıştır. Birleşebilen her bir blok alınarak kum havuzu içerisinde denenmiş, birleşebilen yüzeyler pordan arındırılmış ve her bir birleşme yüzeyinde dört adet fiber bar ve araldite kullanılarak birleştirme işlemi gerçekleştirilmiştir. Birleşen parçalarda açık bölümlerde dolgu işlemleri uygulanmıştır (Res. 9).

Before the anastylosis implementation foreseen for the Leto Temple within the frame of the Letoon Archaeological Research Project (LAAP), we put together the architectural elements, completed surface cleaning and conservation of the architrave blocks. As the architectural elements were exposed to the elements in open-air superficial corrosion, biological deterioration and loss of material have taken place. This work aimed at minimizing the material deformation. Pieces that might unite were tested in a sand pool; connectable faces were cleaned of residue; on each uniting surface four fibre bars and araldite were used to join them. Uniting pieces were finalized with fillings in the open areas (Fig. 9).

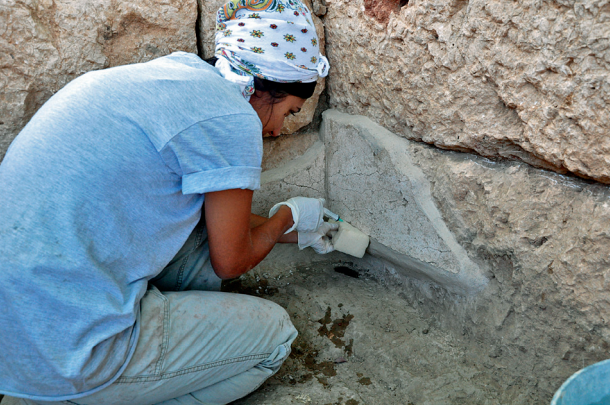
The "Large House", so-called by the former excavators, was uncovered in 2009. It contained wall plaster with stucco; however, the wall plaster and flooring were exposed to rainwater accumulating in the trenches. They were urgently conserved and arranged, as they would not resist any longer. In order to prevent water accumulation in the trenches after documentation, the profiles were removed in 2011 except the north profiles, which

Res. 10 “Büyük Ev” harç ve duvar sıvaları konservasyonu, 2012  
Fig. 10 Conservation of mortar and plaster at “Large House”, 2012

gerçekleştirilmiştir. Daha sonra tüm sıva kenarlarında destekleyici dolgular yapılmıştır. Bu alandaki tüm sıva yüzeylerinde hazırlanan çözelti ile kompres yapılarak yüzey temizliği gerçekleştirilmiş ve tüm yüzeye koruyucu uygulanmıştır. Harç ve çakıl taşı kullanılarak yapılmış terrazzolu taban döşemesinde genel temizlik yapılarak koruyucu uygulanmıştır (Res. 10).

will allow documentation of the stratigraphy. In 2012 earth left for protection of the stucco plaster and moss building up from water accumulation were removed mechanically. Parts that separated themselves from the carrier surface were reinforced with acrylic resin. Then all the edges of plaster were supported with filling. All the plaster surfaces here were applied compresses immersed in solutions to clean them, and preservatives were applied on the entire surface. The terrazzo flooring of mortar and pebbles was cleaned and applied preservative (Fig. 10).
